# Wat je moet weten over isolerende beglazing

Vervang je huidige  
isolatieglas en  
bespaar direct op  
energiekosten

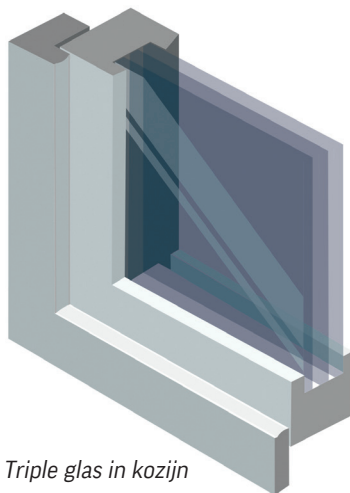
Het bestaat uit drie glasbladen die door twee afstandhouders van elkaar worden gehouden. Op twee glasbladen is aan de spouwzijde van het glas een heel dunne warmte reflecterende coating aangebracht en beide spouwen zijn gevuld met speciaal gas. De gebruikte gassoorten zijn (meestal) argon of krypton.

Triple glas in kozijn

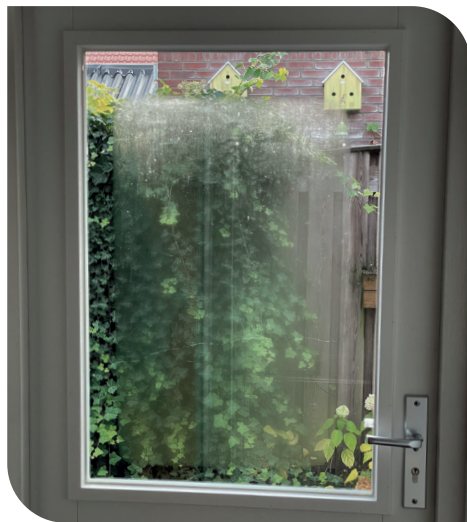
Condensvorming aan de kamerzijde ontstaat meestal bij een lage buitentemperatuur en een hoge relatieve luchtvochtigheid in de woning. Het aanwezige vocht condenseert dan tegen het glasoppervlak. Bij isolerende beglazing met een goede isolatiewaarde zoals Hoog-Rendements isolerend dubbelglas is dit risico kleiner dan bij glas met een slechte isolatiewaarde zoals enkelglas. Dit is ook afhankelijk van de specifieke situatie. Belangrijk is te weten dat condens aan de kamerzijde geen fout in het product is. Eventuele condensvorming is te voorkomen door goed te ventileren. Zeker als je de bestaande beglazing laat vervangen, moet dus goed worden gekeken naar de mogelijkheden om te ventileren.

*Condensvorming aan de kamerzijde.*
