Wat je moet weten over isolerende beglazing

Vervang je huidige
isolatieglas en
bespaar direct op
energiekosten

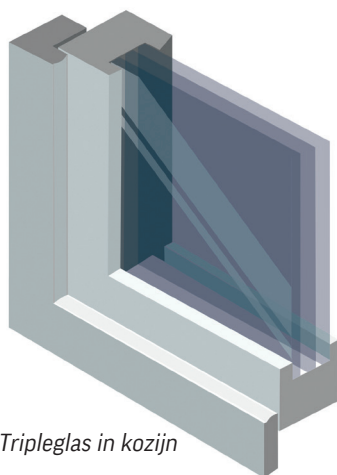
Het bestaat uit drie glasbladen die door twee afstandhouders van elkaar worden gehouden. Op twee glasbladen is aan de spouwzijde van het glas een heel dunne warmte reflecterende coating aangebracht en beide spouwen zijn gevuld met speciaal gas. De gebruikte gassoorten zijn (meestal) argon of krypton.

Tripleglas in kozijn

Drievoudig isolatieglas, ook wel "triple beglazing" genoemd, heeft een betere isolerende werking dan HR isolerend dubbelglas en heeft een tot wel 5x betere warmte-isolatie dan gewoon isolerend dubbelglas.

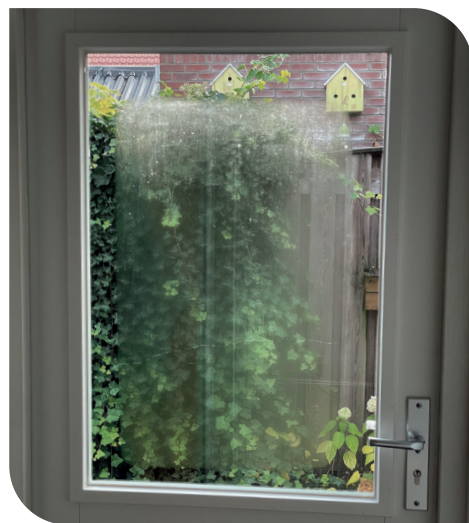
Condensvorming aan de kamerzijde ontstaat meestal bij een lage buitentemperatuur en een hoge relatieve luchtvochtigheid in de woning. Het aanwezige vocht condenseert dan tegen het glasoppervlak. Bij isolerende beglazing met een goede isolatiewaarde zoals HR isolerend dubbelglas is dit risico kleiner dan bij glas met een slechte isolatiewaarde zoals enkelglas. Dit is ook afhankelijk van de specifieke situatie. Belangrijk is te weten dat condens aan de kamerzijde geen fout in het product is. Eventuele condensvorming is te voorkomen door goed te ventileren. Zeker als je de bestaande beglazing laat vervangen, moet dus goed worden gekeken naar de mogelijkheden om te ventileren.

Condensvorming aan de kamerzijde.
